## **PROJECTO DE ESTABILIDADE**

**“Recuperação e Reabilitação do Edifício do Celeiro da Cultura”**

**LOCALIZAÇÃO: Rua Fernão Penteado, n.º 14, Borba**

**MEMÓRIA DESCRITIVA E JUSTIFICATIVA**

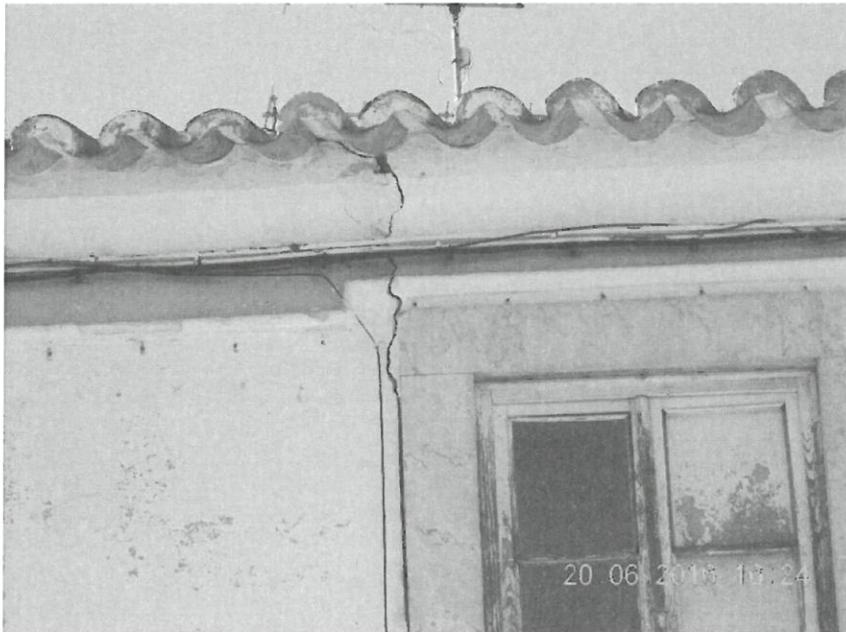
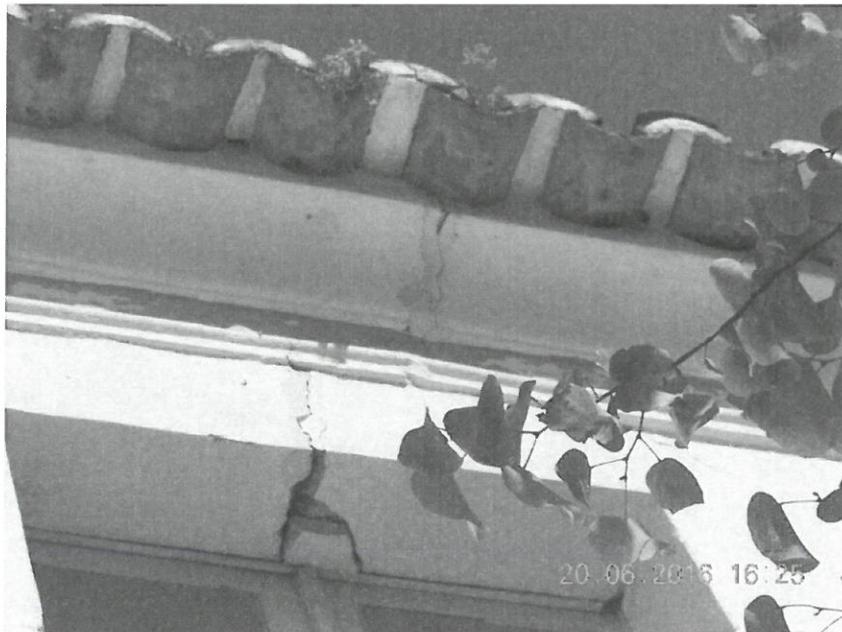
Analisado o edifício pelo exterior não se avistam sinais de grande degradação estrutural, no entanto, há que salientar duas fissuras nas paredes exteriores do mesmo, localizadas na ligação entre as paredes e a cobertura (cimalha), as quais correspondem às fotografias 1 e 2 – Vista exterior do Edifício (Frente e Lateral):

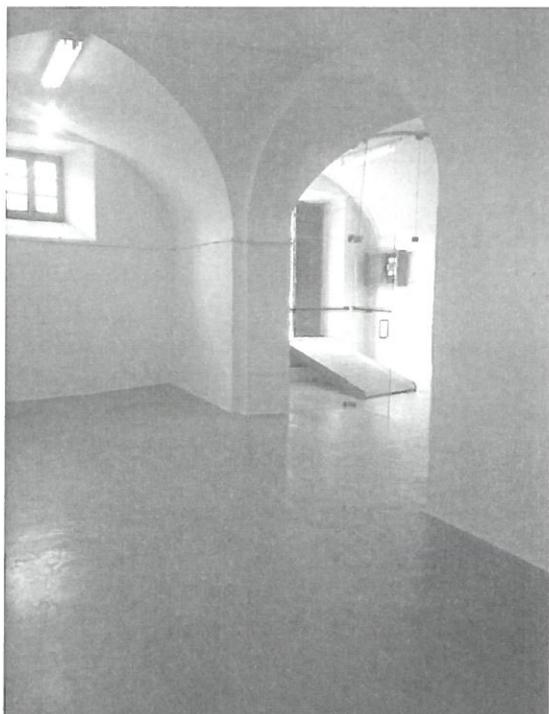
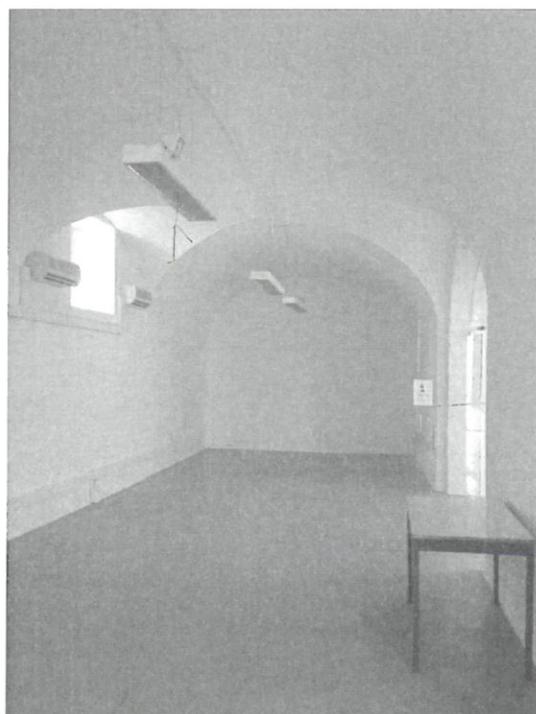
- ii) Abobadas do piso térreo em termos estruturais aparentam encontrar-se em razoável estado de conservação, atendendo a que as mesmas não apresentam fissuras visíveis, as quais correspondem às fotografias 3 e 4:

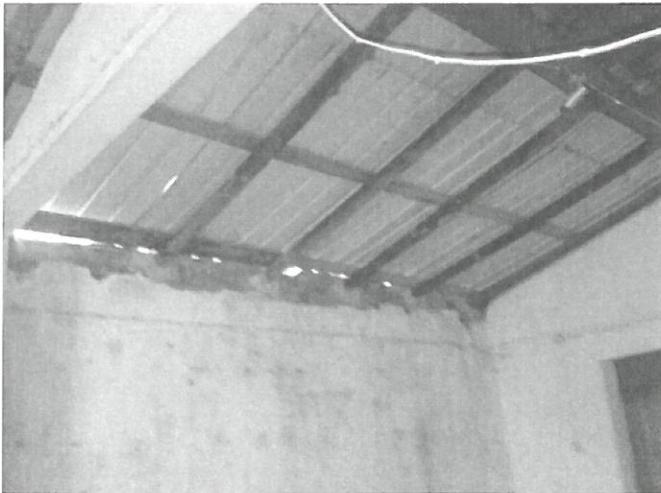
Foto 5

- iii) A cobertura principal do edifício, fotografia 5, encontra-se em mau estado de conservação, tendo parte da mesma já ruído e sido substituída temporariamente por umas chapas e ripas de madeira, para minimizar os problemas em termos de infiltrações de águas residuais pluviais, até à sua resolução definitiva. A escada interior que liga o piso 0 ao piso 1, possui uma cobertura independente sita no terraço do edifício (empena direita) fotografia 6, encontra-se em razoável estado de conservação, propõe-se apenas intervenção a nível superior. Isto é, destelhar, aplicar isolamento, subtelha e telha de canudo similar à existente.

- A cobertura passará de duas para três águas que será constituída por uma estrutura metálica leve, isolamento, chapa subtelha e telha de canudo com beirado igual ao existente. Optou-se por uma estrutura metálica leve, composta por asnas (IPE 270) com tirantes e todos os acessórios necessários a uma correta amarração, perfis metálicos (C 160) que têm a função em simultâneo de travamento e suporte. Esta solução teve essencialmente como base o facto de termos uma grande área de cobertura que só poderá descarregar o seu peso nas paredes exteriores, onde possuímos grandes dimensão de vãos e não podemos implantar pilares devido à constituição do rés-do-chão em abobadas.
