Memória Descritiva

Descrição detalhada do Projecto de
Execução de Arquitectura na sua Revisão
V1, nas suas principais opções bem como
dos elementos que o compõem e definem.

expositivo RUA FERNÃO PENTEADO 20

O estudo que aqui se apresenta, refere-se a um equipamento cultural sita na Rua Fernão Penteadado 20, em Borba, e tem por principal objectivo preparar a empreitada de **requalificação do Centro Cultural Borba**, segundo o C.C.P., promovendo a sua utilização como espaço público de referencia na cidade e colocando-o nos roteiros culturais e turísticos da região.

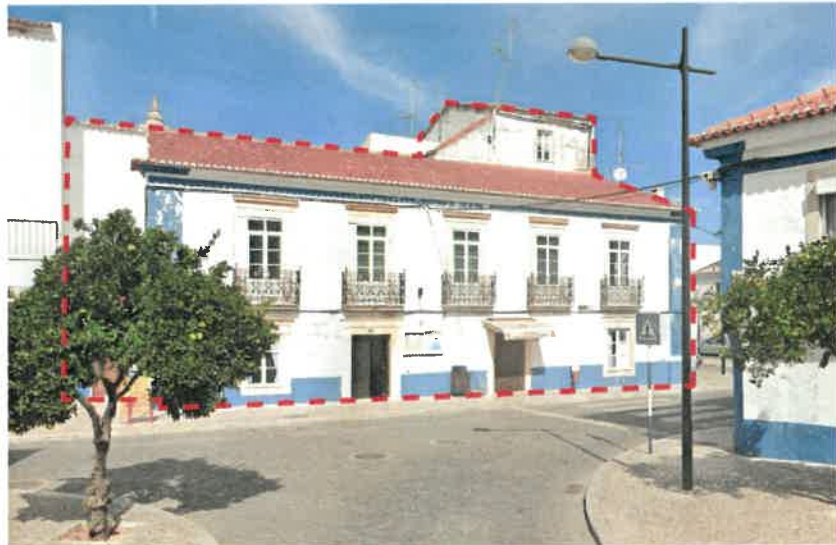
ALÇADO PRINCIPAL | Foto da
Rua Fernão Penteado
(agosto 2020)

Na Fachada Principal (Rua Fernão Penteado) será feita uma operação de reabilitação pontual do revestimento, com limpeza e pintura total, pretendendo-se também efectuar a retirada de elementos divergentes (toldos, aparelhos ar condicionado, grelhas, vitrines, etc) e a clarificação dos vão, cantarias, cunhais e beirados. Propõe-se igualmente para esta fachada que o Município proceda junto das entidades para pedir a reorganização dos troços de cabo aéreos (eletricidade e telecomunicações) e que se altere o sistema dos mesmos para vala enterrada.

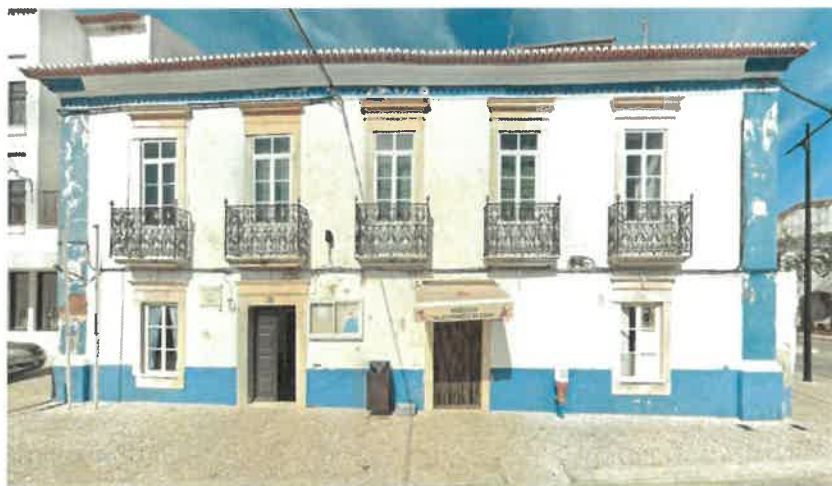
FOTO e1 | Fachada principal
Rua Fernão Penteados

O presente edifício, localizado na Rua Fernão Penteado 20, foi beneficiando de obras de remodelação pontuais, nomeadamente nas coberturas pelo que se encontra em razoável estado de conservação.

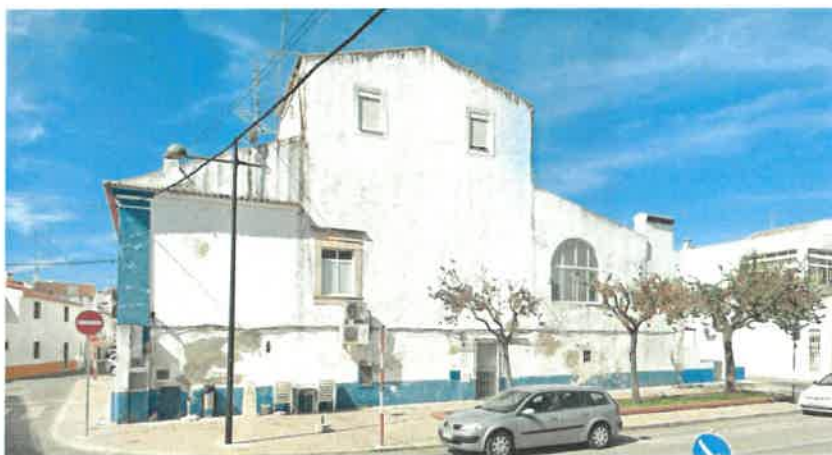
FOTO e2 | Fachada Lateral
Largo da Liberdade

Na Fachada Lateral (Largo da Liberdade) será feita uma operação de reabilitação pontual do revestimento de paredes, com limpeza total, pretendendo-se também efectuar a retirada de elementos divergentes e a clarificação dos vão, cantarias, cunhais e beirados.

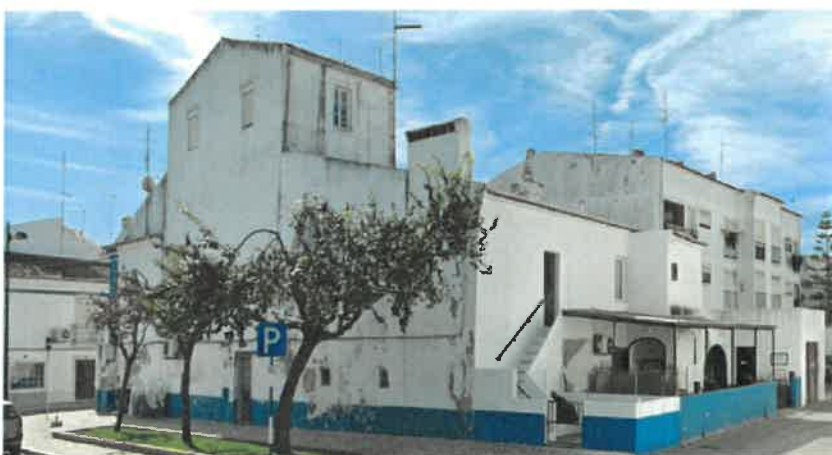
FOTO e3 | Fachada Lateral e
Fachada Tardoz

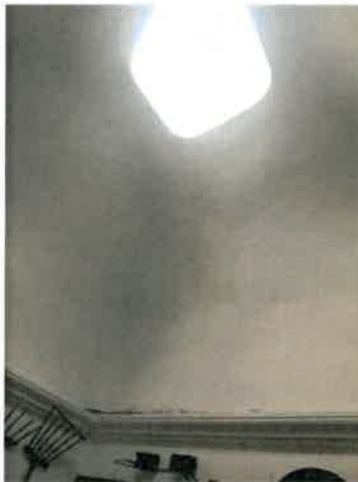
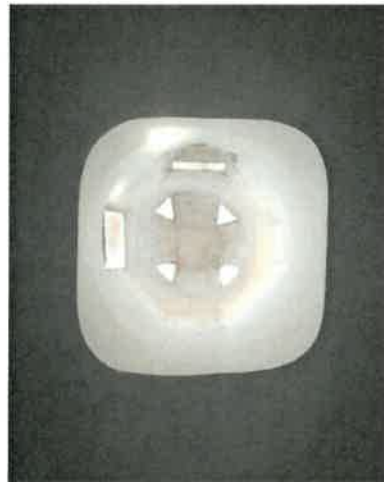
FOTO i3 | Sala E_15 (Lanternim)

FOTO i4 | Pormenor Lanternim

Para além disso o terraço encontra-se desaproveitado, sem o necessário sistema de ensombramento e não contribui em nada para a qualificação dos espaços interiores. Os telhados são em telha cerâmica tradicional e estão em mau estado de conservação, apresentando várias águas e interseções, com a presença de várias chaminés e um laternim.

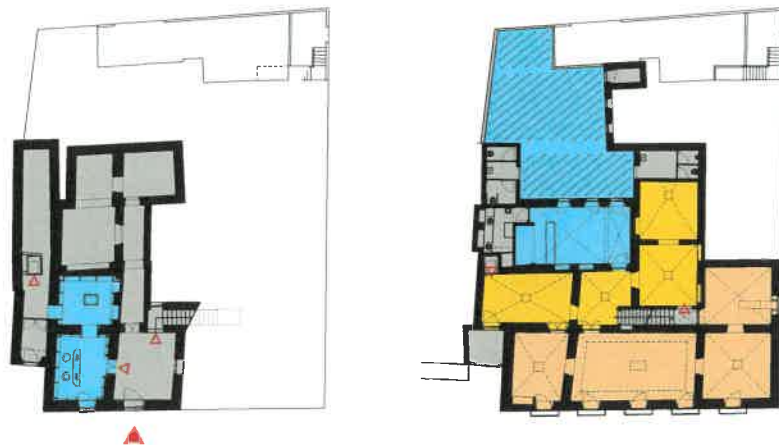
ESQUEMA PROPOSTO | Plantas
Piso 0 e Piso 1

No Interior, o projeto proposto reorganiza o programa funcional em 3 Zonas:

Uma zona de exposição formal (Área Exposições), uma zona de acessos, circulações e exposição Informal (Área Exposições Temporárias) e uma zona de lazer e serviços de apoio (Área de Lazer).

A Área de Exposições implanta-se na zona mais nobre do edifício, no 1º andar junto da fachada principal e compõe-se de 4 salas. Para cada uma é criado um novo sistema de luz zenital, que as caracteriza e distingue, criando um ambiente sereno e propício á

A Área de Exposições Temporárias aproveita os espaços interiores do edifício e aqueles que fazem a interligação quer com a entrada quer com o programa de lazer quer com o programa de exposição formal. Composto também por 4 salas, mas de menor dimensão, esta zona permite os fluxos entre todas as zonas programáticas ao mesmo tempo que coloca o visitante em contacto com exposições e carácter temporário ou menos formal. Funciona assim também como antevisão ao espaço formal de exposição, contaminando os visitantes com os acontecimentos da casa, mesmo quando só se acede ao Bar. Estes espaços garantem igualmente o acesso e funcionamento dos serviços autónomos do Piso 2 (Serviços afecto a rádio). A intervenção na área de exposição temporária será de reparação pontual, limpeza e pintura total das paredes e tectos. Os pavimentos serão alvo de intervenção especial sendo criado um novo revestimento em marmorite (cores e granulometrias a definir em obra).

A Área de Lazer engloba as valências de Cafeteria, Bar, Esplanada, I.S que servem todo o conjunto e se implantam no Piso 1 na fachada tardoz de modo a tirar partido do terraço exterior. Inclui igualmente a Loja/Recepção que se implanta no Piso 0 e contribui para atrair visitantes ao Centro. A intervenção nestes espaços será de reparação pontual, limpeza e pintura total das paredes e tectos. Os pavimentos serão alvo de intervenção especial sendo criado um novo revestimento em marmorite (cores e granulometrias a definir em obra).
